| Nome do Produto | Telha ASA estilo espanhol |
| Marca | ZXC |

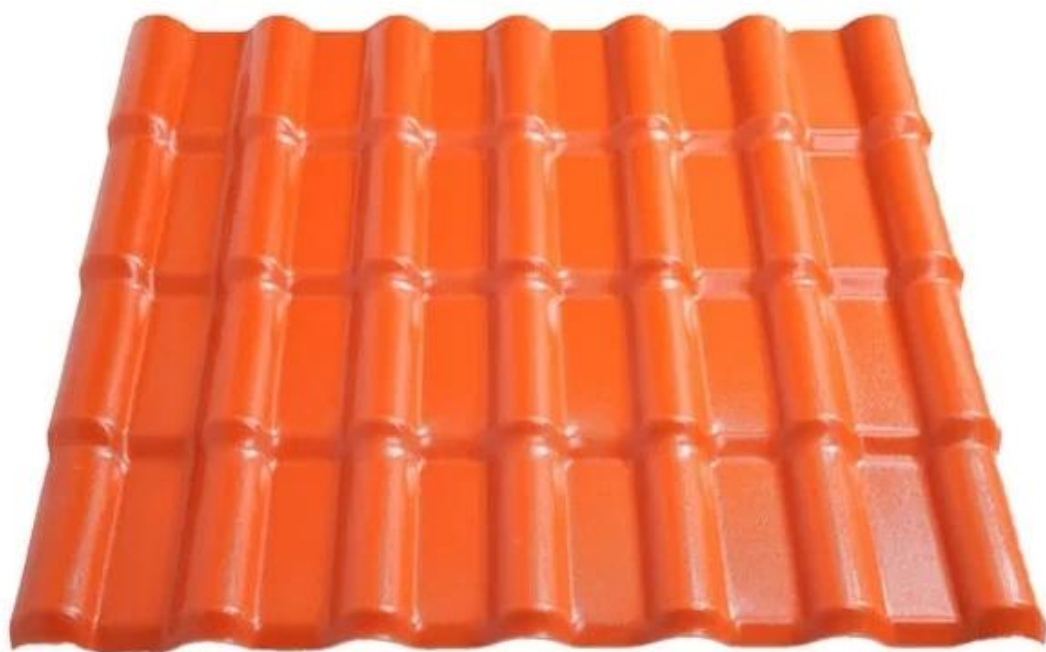
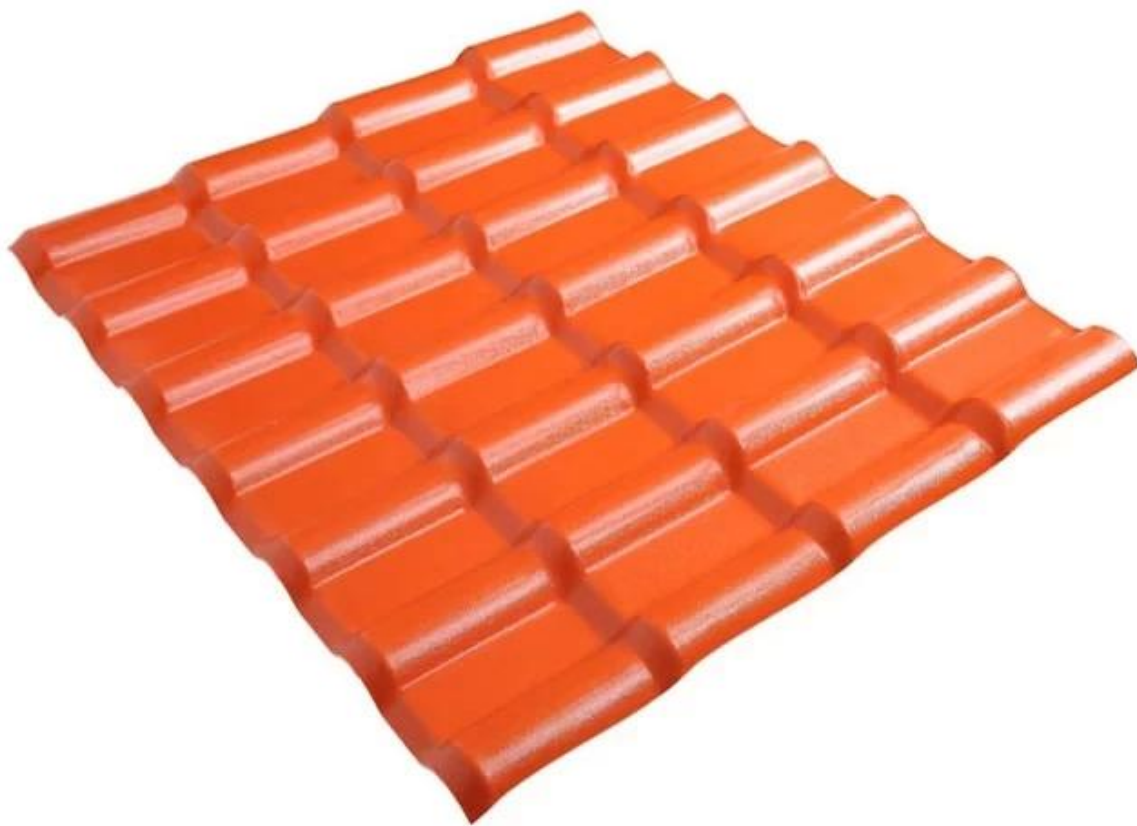
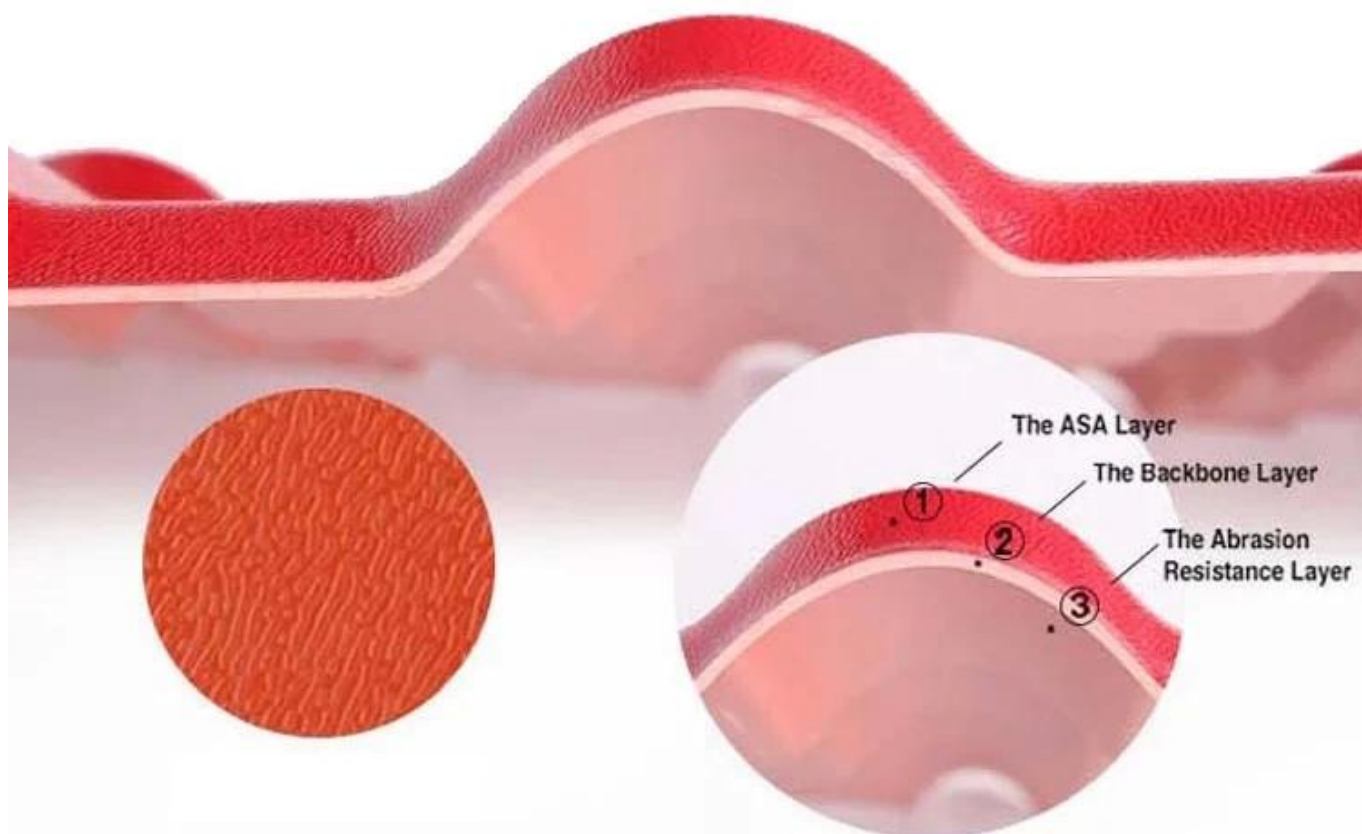
| Número do modelo | #1050-160-30 |
| Tipo | Estilo espanhol |
| Largura total | 1050 mm |
| Largura efetiva | 960 mm |
| Espaçamento de onda | 160 mm |
| Altura da onda | 30mm |
| Comprimento da seção | 219 mm |
