Nome do Produto	Telha ASA estilo espanhol
Marca	ZXC
Lugar de origem	Cidade de Foshan, província de Guangdong, China (continente)
Material	Copolímero de acrilonitrila estireno acrilato, cloreto de polivinila, Pó de cálcio, outros materiais químicos
Garantia	25 anos
Certificação	ISO9001/SGS/CE/Relatório de teste
Quantidade mínima de pedido	100 metros quadrados
Prazo de entrega	1x20GP por 6 dias, 1x40GP por 7 dias
capacidade de fornecimento	Temos 8 linhas de produção, cerca de 13.500 metros quadrados todos os dias
Termos de pagamento	T/T, primeiro pague o depósito de 30%, antes de carregar o contêiner pague o restante do pagamento
Envio	Serviço Full Container Load (FCL), fazemos isso sozinho. Serviço de carga inferior a contêiner (LCL), encontramos nossos agentes para fazê-lo.
Pacote	Palete ou saco PE
Porta	Cantão/Shenzhen/Foshan
Aplicativo	Cobertura de villa, cobertura de casa, jardim, granja, casa de contêiner, Projetoto plano a inclinado, etc.

Número do modelo	#1050-160-30
Tipo	Estilo Espanhol
Largura total	1050 mm
Largura efetiva	960 mm
Grossura	2,3 mm / 2,5 mm / 2,8 mm / 3,0 mm
Comprimento	Deve ser um múltiplo da seção
Cor	Laranja / Vermelho / Cinza / Azul celeste / Verde escuro

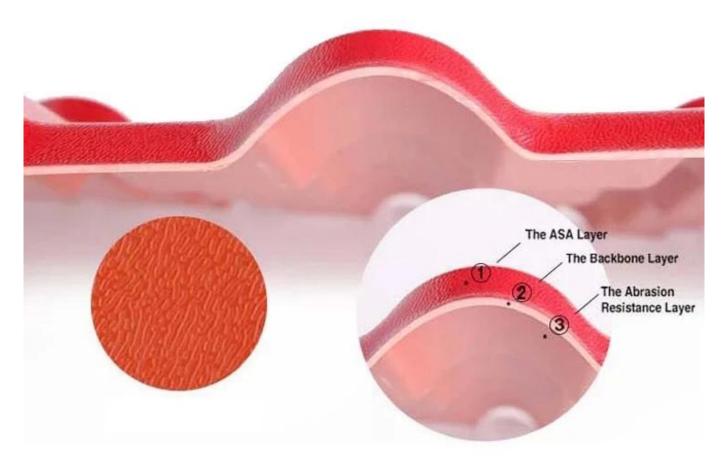
### **Estrutura**

: Matérias-primas ASA importadas da empresa 500 GE mais importante do mundo, super resistência às intempéries, realmente 10 anos não apresentam desbotamento da cor. O padrão é que a espessura da superfície atinge 0,15 mm, podemos atingir 0,15-0,18 mm.

**Médio:**O material é cloreto de polivinila e pó de cálcio, a proporção é de 1: 1. Esta é a melhor proporção após muitos testes.

**Fundo:**O material importante também é o cloreto de polivinila e o pó de cálcio, mas adicionamos outros materiais químicos. Fazemos a mesma cor da superfície e da cor branca.
