| Nome do Produto | Telha ASA estilo espanhol |
| Marca | ZXC |

| Número do modelo | #1050-160-30 |

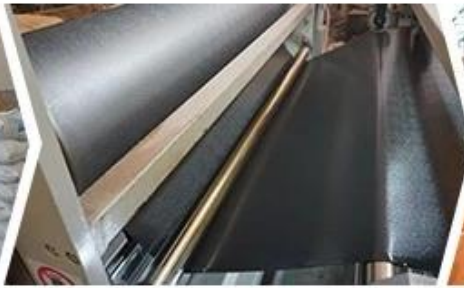
② Extrusion

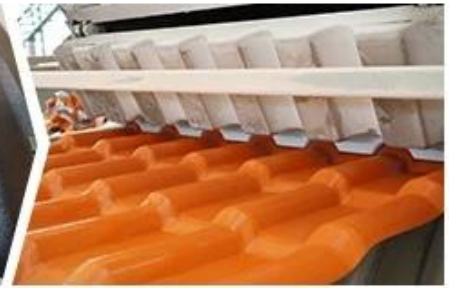
③ Compression Molding

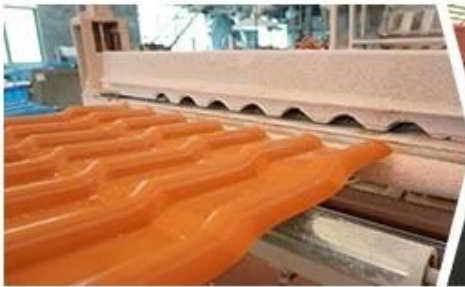
④ Cutting
